# Alerta de Seguridad

## ALERTA 06 - 02

### POLEA RETRÁCTIL DE LA LÍNEA SALVAVIDAS Y MAQUINARIAS ROTATIVAS

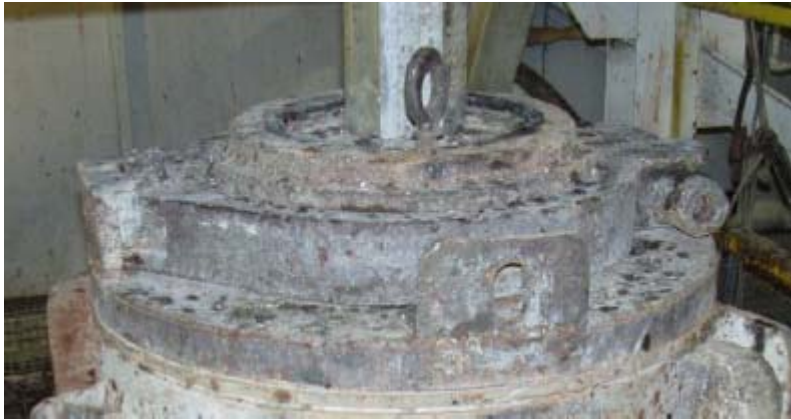
Recientemente, un empleado sufrió lesiones fatales cuando su equipo de protección contra caídas entró en contacto con el cabezal rotativo que se hallaba sobre el preventor de reventones anular (BOP). Específicamente, el empleado enganchó su línea de seguridad retráctil (SRL) a su arnés y caminó lateralmente cruzando una pasarela elevada hacia un lugar en donde un dispositivo rotativo de control (cabezal rotativo) se halló entre el empleado y el punto de anclaje de la polea de la SRL. Esto aparentemente causó que la línea se enganchara con el dispositivo rotativo (ver la fotografía).

En este modelo de dispositivo rotatorio, el ensamble completo de la grapa gira junto con el kelly. La línea de la SRL aparentemente quedó atrapada en alguna parte del ensamble de la grapa.

1. El personal debe mantener un radio de 6 pies (2 metros) del BOP en todo momento mientras la mesa rotatoria está activada (girando). Si las actividades de mantenimiento requieren acceso a los BOP, la mesa rotatoria debe desconectarse y bloquearse.

2. Todos los Gerentes de los Equipos de Perforación deben repasar con sus cuadrillas las precauciones generales relacionadas con el empleo de las poleas para las SRL. Debe hacerse énfasis especial en evitar que el personal se desplace lateralmente alejándose del punto de anclaje ubicado sobre ellos.

3. Algunos modelos de dispositivos de control rotatorios están diseñados de manera tal que no poseen piezas exteriores rotatorias. Se sugiere utilizar este tipo de dispositivo siempre que sea posible. Si se utiliza un dispositivo rotatorio de control con piezas externas que giran, deben instalarse barricadas para asegurar que el personal mantenga una distancia segura durante su operación.
