Alerta de Seguridad

De la Asociación Internacional de Contratistas de Perforación (IADC)

ALERTA 10 – 11

TORNILLO DE CORTES AMPUTA LA PIERNA DE UN MIEMBRO DE LA CUADRILLA DE PERFORACIÓN

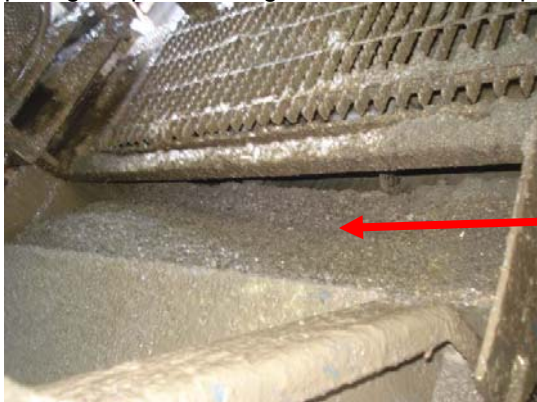
El tornillo para los cortes fue instalado por un tercero. Debido al diseño, el área entre el tornillo y el tamiz vibratorio se dejó abierto para permitir que cayeran los cortes a la zanja colectora. El resto del tornillo estaba protegido, pero el riesgo no fue reconocido por la cuadrilla o la compañía que instaló el sistema.

Open area where employee's leg was trapped.

Área abierta donde quedó atrapada la pierna del empleado.

- Instruyó a todo el personal de operaciones de los equipos de perforación para que iniciaran inmediatamente una búsqueda de riesgos en las áreas de los tamices vibratorios, asegurando que toda la maquinaria estuviera protegida de manera efectiva. Donde se pudieran identificar deficiencias, deberán colocarse carteles en la maquinaria o ésta deberá ser bloqueada hasta que puedan realizarse, tan pronto como sea posible, las reparaciones necesarias.

- Instruyó a los supervisores de los equipos de perforación para que inspeccionaran todo el sistema del tornillo (donde aplicara), asegurando que nadie pueda entrarse en contacto con ninguna parte alguna del tornillo.

- El personal de mantenimiento del equipo de perforación, o el tercero proveedor del tornillo, deberá proveer un interruptor de emergencia para el tornillo (donde sea aplicable), de manera que éste pueda alcanzarse desde cualquier posición en toda la longitud del tornillo.
