Alerta de Seguridad

De la Asociación Internacional de Contratistas de Perforación (IADC)

ALERTA 10 - 03

PROTECTOR INADECUADO RESULTA EN INCIDENTE DE TMS (TRATAMIENTO MÉDICO SOLAMENTE)

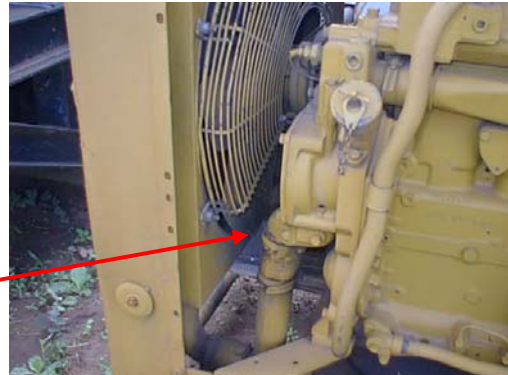
Mientras revisaba el radiador de un generador de respaldo para verificar si sobrecalentaba, el empleado lesionado colocó la mano en la parte superior, media e inferior del radiador. Cuando colocó la mano en la parte inferior del radiador, su dedo pulgar fue golpeado por el ventilador, el cual no estaba protegido con un resguardo. La lesión requirió de varios puntos de sutura.

Resguardo ausente.

- La bomba de agua no funcionaba correctamente y el indicador de temperatura no tenía el rango adecuado.
- El lesionado intentó verificar la temperatura del motor sintiendo con la mano si el radiador estaba caliente en varios lugares y sin considerar los riesgos del protector faltante.

- Este generador se hallaba en la sala de generadores durante los 6 meses anteriores y, aunque se arrancaba semanalmente, nadie había notado que faltaba la parte inferior del protector del ventilador durante las inspecciones semanales o durante la última inspección fotográfica.

- Los supervisores sugirieron agregar una sección a las inspecciones semanales para incluir equipos de respaldo (*stand-by*), ya que estas inspecciones suelen enfocarse en equipos de uso diario.
- Se colocaron resguardos en la parte inferior del ventilador del radiador.
- Se instruyó al personal de los equipos de perforación para que repasaran los Boletines de Seguridad emitidos anteriormente que cubren el tema de resguardos para los equipos.
- Los equipos pueden ser mantenidos, inspeccionados y reparados correctamente, y el personal puede ser entrenado adecuadamente para evitar el empleo de procedimientos incorrectos.
- Ésta es la tercera lesión de este tipo en los últimos 18 meses. No sea usted el Número 4. Observe *Arriba, Abajo, Atrás y Adentro* antes de proceder con el trabajo.
