# Alerta de Seguridad

ALERTA 05 – 17

## AMAGO – FALLA EN ELEVADOR

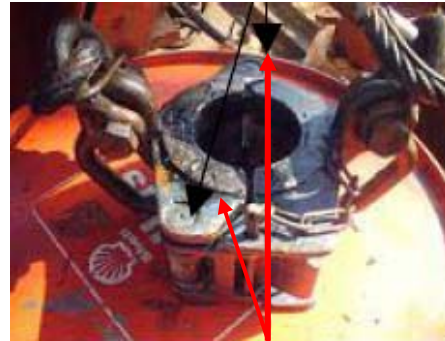
Pasadores de las bisagras

1. El pasador de la bisagra no tenía instalado un dispositivo de seguridad (anillo de fijación).
2. El elevador falló porque no se había instalado un dispositivo de seguridad.
3. El elevador golpeó la puerta en “V” porque el operador no tenía experiencia o no estaba prestando atención o había falta de supervisión adecuada.

Nota – no hay pasador de fijación

1. Deben tomarse en cuenta los dispositivos de seguridad en la etapa de preparación anterior al trabajo. El tercero contratista tenía un procedimiento de inspección para el pasador de la bisagra pero no había especificaciones para la inspección (NDT – Ensayos No Destructivos) y no hacía referencia al anillo de fijación. Nota: Los elevadores para tramo simple poseen dos bisagras y por lo tanto dos pasadores. De los dos juegos en el sitio (uno de repuesto) faltaban tres de los cuatro anillos de fijación. Ésta es una falta por parte del tercero contratista.

3. Los Supervisores de los equipos de perforación deben inspeccionar todos los elevadores que se entregan al equipo de perforación para asegurar que se hayan colocado los dispositivos de seguridad.
