Alerta de Seguridad

De la Asociación Internacional de Contratistas de Perforación (IADC)

ALERTA 05 - 24

INCIDENTE CON ESPACIO CONFINADO

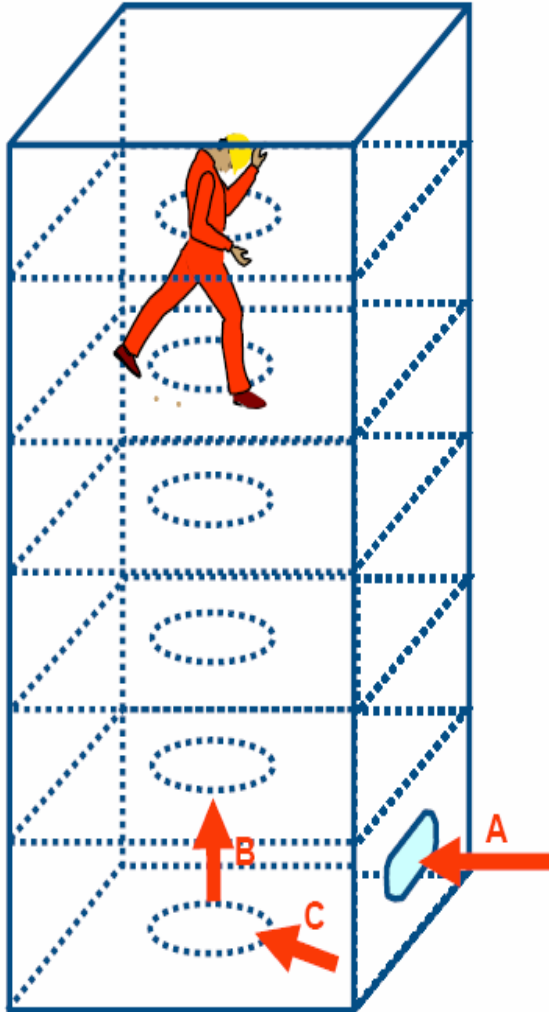
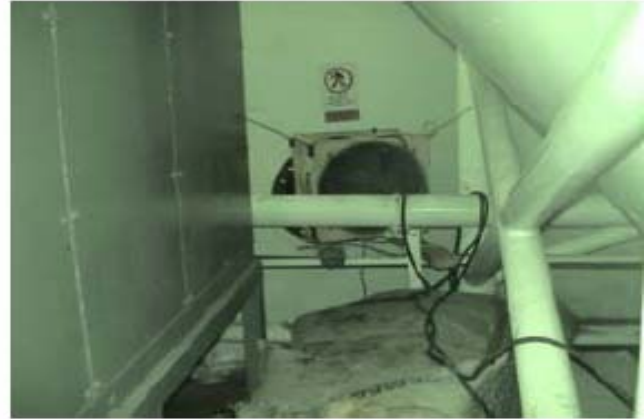
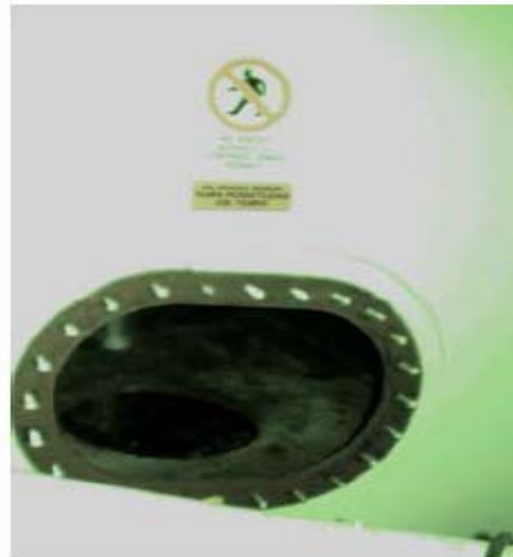
Los hechos: Se quitó una escotilla hermética de un espacio vacío ubicado a nivel de cubierta en anticipación a una inspección con Ensayos No Destructivos y un posible trabajo de soldadura. En preparación para la inspección inicial, se les solicitó a dos empleados limpiar el agua y las basuras del piso del espacio. Este espacio vacío particular tenía una profundidad de aproximadamente 10 metros y consistía de 5 niveles diferentes. Un empleado ingresó en el espacio a través de la escotilla en el nivel de cubierta mientras que el otro permaneció fuera del espacio actuando como vigía. Las comunicaciones se mantuvieron mediante un proceso de llamada y respuesta a intervalos de cinco minutos. Luego de aproximadamente quince minutos de tarea, el vigía no recibió la respuesta esperada y reaccionó entrando en el espacio para investigar. El vigía encontró al primer empleado inconsciente en el nivel superior del espacio vacío. El vigía se retiró para pedir ayuda y dos supervisores llegaron al lugar. Un supervisor ingresó en el espacio llevando el Equipo de Respiración adecuado y en el nivel superior se percató de que la atmósfera era deficiente en oxígeno. En este momento se quitó su Equipo de Respiración y lo dejó funcionando al lado del empleado lesionado mientras salía del espacio confinado para buscar otro Equipo de Respiración. El empleado lesionado se recuperó y por sus propios medios descendió por la escalera y salió del espacio confinado. Luego de un período de recuperación, el lesionado no mostró efectos negativos de su colapso.

Según requerimientos, existía una señalización que identificaba este espacio vacío como un espacio confinado / entrada limitada al permiso correspondiente, pero esta señalización fue ignorada por ambos empleados. Este trabajo comenzó sin los controles relacionados con un Permiso de Trabajo en vigencia.

ACCIÓN CORRECTIVA: Para resolver este incidente, esta compañía instruyó a todos los supervisores de los equipos de perforación a que realizaran lo siguiente:

Comentar el incidente en la próxima Reunión Semanal de Seguridad y hacer las siguientes preguntas:

- ¿Podría esto suceder en su equipo/plataforma de perforación?
- ¿Está seguro?
- ¿Hacemos siempre lo que decimos?
- La única manera de estar seguro es **hacer preguntas, realizar pruebas y verificar.**
