Alerta de Seguridad

De la Asociación Internacional de Contratistas de Perforación (IADC)

ALERTA 02-16

MARTILLADO EN LA TAPA DE UNA BOMBA DE LODO RESULTA EN DEDO MAGULLADO

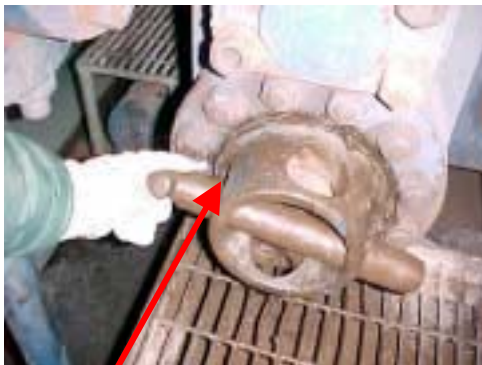
- El empleado se lesionó el dedo porque éste se hallaba en el espacio entre la tapa de succión y la barra mientras otro empleado estaba golpeando con el martillo.
- El empleado colocó la mano en la barra porque la misma se había aflojado por la vibración y decidió emplear la mano para empujar la barra a su lugar en la tapa de succión.
- El empleado no utilizó una soga o un empaque de tapa para empujar la barra a su lugar.
- El JSA debería haber identificado el punto de riesgo de pellizco y debería haber identificado medios alternativos para sujetar la barra en su lugar.

Punto potencial de pellizco

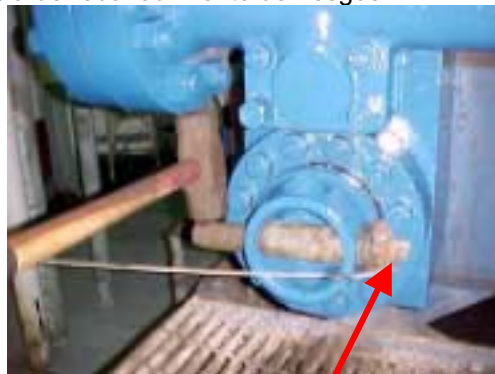
Nuevo punto de fijación para una línea de seguridad

- Revisó el JSA para identificar los puntos de riesgo de pellizco y para identificar alternativas al empleo de la mano para sujetar la barra.
- Comenzó a utilizar una barra modificada con los medios para colocarle una soga.
- Se trató con todo el personal el tema de la importancia de reconocimiento de riesgos.
