Alerta de Seguridad

De la Asociación Internacional de Contratistas de Perforación (IADC)

ALERTA 02- 18

MANEJO DE UNA JAULA DE BOTELLAS DE GAS RESULTA EN DEDO APLASTADO

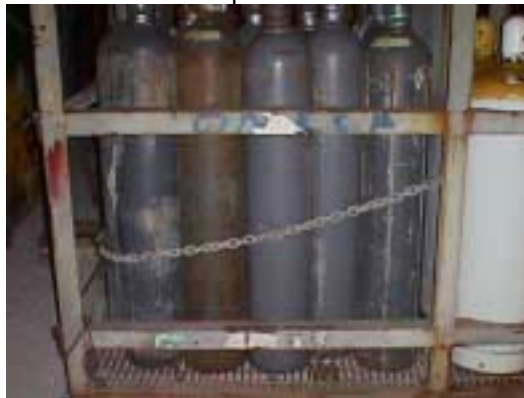
- El empleado sujetaba el armazón de la jaula con sus dedos colocados dentro de la jaula de botellas en lugar de colocarlos afuera del armazón.
- La jaula de botellas era de un diseño antiguo que no permitía sujetar firmemente a las botellas de manera que no se desplazaran durante el transporte.

- Se recomendó que la jaula de botellas se quitara del servicio y que fuera reparada o rediseñada para sujetar firmemente a las botellas y evitar su desplazamiento durante el transporte.
- Se llevó a cabo una reunión de seguridad para todos los miembros de las cuadrillas sobre el tema de los puntos de pellizco para poner énfasis en los peligros de dichos puntos.
- Se revisaron todas las cargas por su potencial de desplazamiento previo al comienzo del levantamiento de las mismas.
- Se recordó a los empleados que utilizaran cables de cola para guiar las cargas a su posición cuando fuera apropiado su uso o que emplearan la palma de la mano y en lugar de extender los dedos hasta los puntos posibles de pellizco al guiarse una carga hasta una posición determinada.
