Alerta de Seguridad

ALERTA 02-21

OBJETO CAÍDO DE UNA UNIDAD DE INTERVENCIÓN BAJO PRESIÓN

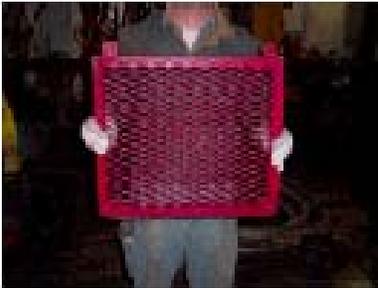
El Panel de Entrada a la Cápsula de Escape no disponía de ningún medio oficial para asegurarlo positivamente en su lugar y no fue identificado como un objeto que potencialmente pudiera sufrir una caída. No se realizó una Evaluación de Riesgos antes de instalar la unidad. La manguera del Kelly frotaba contra la canasta a medida que la polea iba subiendo. Mientras se arrastraba contra la canasta, empujó el panel hacia arriba y liberó las dos espigas de 1.75 pulgadas (44.45 mm) de sus ranuras. El panel entonces pudo moverse ligeramente pues uno de sus lados tenía un perno de fijación que estaba suelto. Cuando la manguera del Kelly pasó por la parte superior del panel no quedó nada para evitar que se cayera hacia la parte posterior de la canasta, y no llevaba colocado un cable de seguridad.

Panel de Entrada a la Cápsula de Escape de Emergencia

- Se requerirá completar una Evaluación de Riesgos para esta operación siguiendo el sistema de Evaluación de Riesgos de la compañía.
- Se llevará a cabo una Detallada Reunión de Seguridad Previa al Trabajo para todo el personal involucrado en la operación a realizarse.
- Se preparará un JSA y se identificarán y resolverán los riesgos y se tratará el tema de asignación de tareas.
- Inspeccionar todo los equipos a utilizarse en la operación de *snubbing* de acuerdo con la **Lista de Inspección para Equipos de Terceros (3rd Party Equipment Inspection Checklist)**.
- Se llevará a cabo una inspección cuidadosa de objetos con potencial de caídas antes de montar equipos de altura.

- Todos los equipos deben cumplir las normas de la compañía para equipos a instalarse en la torre de acuerdo con la Lista de Inspección del Plan de Gestión de la Torre (*Derrick Management Plan Checklist*).
- Todas las vías de acceso, puertas y plataformas que posean bisagras deberán llevar colocadas un cable o cadena de seguridad.

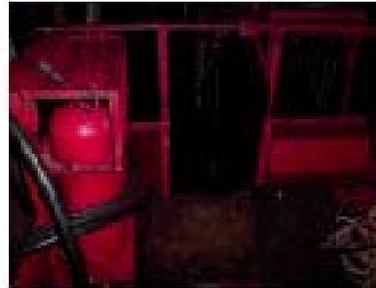
Recientemente hubo un amago serio involucrando la caída de un objeto. Mientras se montaba una unidad de intervención de pozos bajo presión (*snubbing unit*) en el piso del equipo de perforación, una compuerta cayó aproximadamente 60 pies (18.30 m) y golpeó de refilón el casco y el hombro de uno de nuestros empleados. Mientras se levantaba el Mando Superior (*Top Drive*) para dejar espacio para el sistema de manejo de tubería de la unidad de intervención, la manguera del Kelly del equipo de perforación se arrastró contra el costado del Panel de Entrada a la Cápsula de Escape de Emergencia de la canasta de la unidad de intervención (20 X 20 pulgadas, approx. 10 libras; 51 x 51 cm, 4.5 kg). Esto causó que la puerta se levantara y se doblara ligeramente hacia adentro. Un empleado vinculado con la unidad de intervención trataba de mantener alejada a la manguera de la unidad mientras se levantaba el Kelly. Cuando la manguera del Kelly pasó por la parte superior de la puerta, ésta se salió y cayó. Fue desviada y frenada en parte por mangueras hidráulicas y de acero antes de golpear a nuestro empleado.

Área para la instalación de la canasta del equipo de *snubbing*
