Alerta de Seguridad

De la Asociación Internacional de Contratistas de Perforación (IADC)

ALERTA 02- 42

INCIDENTE CON MANEJO DE MATERIALES

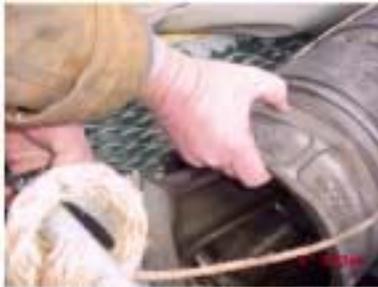
Un empleado sufrió un pinzamiento de su dedo medio izquierdo entre una biela y el cuerpo de una unidad de poder (*power pack*) para un motor diesel. La unidad de poder se hallaba recostada en la rejilla del pasillo del motor y se estaba transportando de la plataforma del pasillo de rejilla a la cubierta principal. La unidad de poder de 400 libras (181 kg) era empujada por el piso por dos hombres que empleaban sus pies para mover la unidad de poder aproximadamente 15 pies (5 metros) hacia una escotilla que se abría hacia la cubierta principal. En la abertura de la escotilla impermeable, ambos hombres intentaron levantar físicamente la unidad de poder y elevarla aproximadamente 7 pulgadas (17 cm) sobre la base de la escotilla. Uno de los empleados decidió levantar la unidad de poder colocando ambas manos dentro del cuerpo de la cabeza de cilindro. En levantamientos anteriores colocó su mano en la biela de la unidad de poder. Cambió la posición de su mano porque la biela giraba de manera circular haciendo difícil el control de la carga. En el momento que los hombres atravesaban la puerta, el cuerpo del pistón pasó sobre la subida de 7 pulgadas de la base; pero cuando los hombres bajaron el cuerpo del pistón, la biela se quedó atrapada en la abertura de la escotilla atrapando el dedo medio izquierdo del empleado entre la biela y el cuerpo de la unidad de poder.

Figure 1: Demonstrates hand placement prior to injury

[Figura 1: Demuestra la posición de la mano antes de la lesión.]

- Identificar todos los puntos de pinzamiento
- Cambiar el JSA para identificar cuáles medios mecánicos se emplean para mover las unidades de poder.
- Utilizar una caja de transporte y un carrito (*dolly*) para mover las unidades de poder.

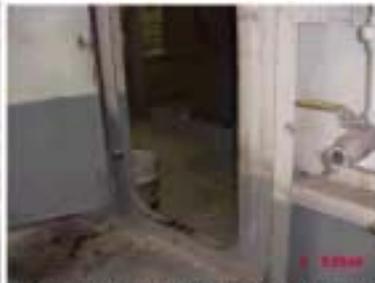
Figure 2: The watertight door that they set the unit down on.

[Figura 2: La escotilla impermeable sobre la cual colocaron la biela.]
