# Alerta de Seguridad

ALERTA 02-49

## INCIDENTE CON CAÍDA DE POLEA VIAJERA

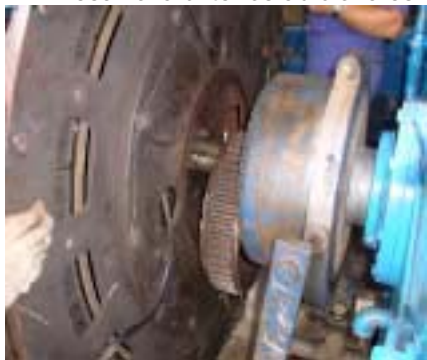
Falla por fatiga del anillo ranurado del freno eléctrico, que ocurrió debido a la alineación incorrecta del freno auxiliar y el eje del malacate. Además, no existían procedimientos escritos que incluyeran técnicas de alineación adecuadas.

- Detuvo las operaciones y aseguró el equipo de perforación.
- Llevó a cabo una reunión de seguridad con toda la cuadrilla.
- Desarrolló un plan de acción para reemplazar/ reparar equipos dañados y realizar pruebas funcionales del equipo asegurando que estén en condiciones para el servicio antes de ponerlos en marcha.
- Llevó a cabo una investigación de la historia de servicio de los malacates.
- Envío el equipo dañado a un establecimiento de ensayos para identificar las fallas.
- Desarrolló criterios adicionales de inspección basados en la historia de las paradas del equipo.
