Alerta de Seguridad

De la Asociación Internacional de Contratistas de Perforación (IADC)

ALERTA 03 - 07

OBJETO CAÍDO DE LA TORRE - AMAGO DE ACCIDENTE

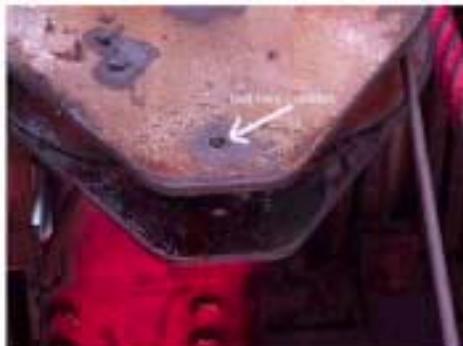
Mientras se acostaba tubería ascendente de producción, un perno de ½ pulgada por 4 pulgadas (1,27 cm por 10,16 cm) se cayó de la torre al piso de perforación. El perno sujeta el ensamble de polea de una garrucha de un malacate neumático al punto de anclaje que se fija cerca de la corona de la torre. Afortunadamente no golpeó a nadie y no hubo lesionados.

El examen de otras garruchas ubicadas en la torre reveló que todas las demás garruchas de malacate neumático tenían pernos retenedores que se habían aflojado debido a vibración del equipo, elevado uso, etc.

Ubicación del perno caído.

- Instruyó a todos los equipos de perforación a que inspeccionen inmediatamente todas las garruchas para verificar que los pernos retenedores no se hayan aflojado y que estos mismos pernos estén asegurados por medio de algún método aprobado.
