# Alerta de Seguridad

ALERTA 03 - 13

## POSICIÓN INCORRECTA DEL AYUDANTE RESULTA EN INCIDENTE CON PÉRDIDA DE TIEMPO

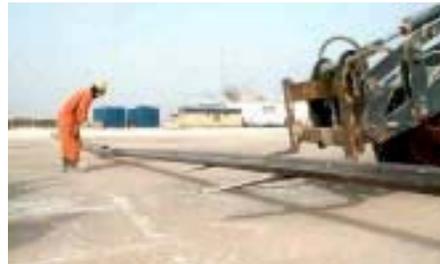
El operador del montacargas y el ayudante están tratando de introducir este *kelly* (tubo) en la tubería de revestimiento. El ayudante le hace señales con la mano al conductor. El tubo rodó de la horquilla y golpeó en el pie del ayudante. El pie y el tobillo del ayudante se fracturaron. Sus colegas tuvieron que levantar el tubo de su pie. Estará sin trabajar por lo menos 4 semanas.

- Posición incorrecta del ayudante.
- El tubo rodó de la horquilla.
- El conductor del montacargas y el ayudante no percibieron el riesgo/peligro.

**ACCIONES CORRECTIVAS:** Esta compañía le hizo las siguientes preguntas a su personal:

- ¿Cómo se podría haber evitado este accidente?
- ¿Es el montacargas la herramienta correcta para este trabajo? ¿Existen situaciones como ésta en su trabajo? ¿Está usted enterado del Riesgo/Peligro que presentan este tipo de operaciones?

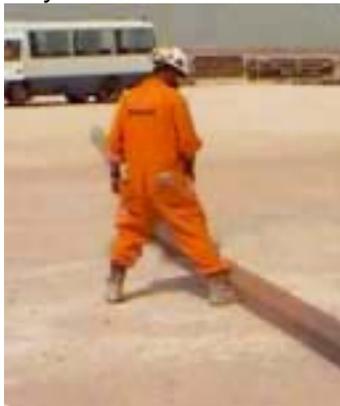
El ayudante decidió emplear su pie para guiar el *kelly*.

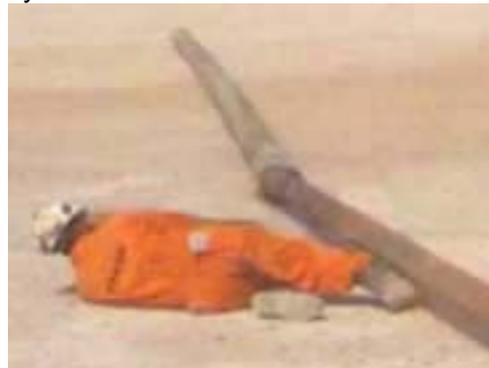
El *kelly* se cae de la horquilla, sobre el pie del ayudante.
