# Alerta de Seguridad

ALERTA 03 - 18

## INCIDENTE CON ELEVADOR PARA PERSONAL

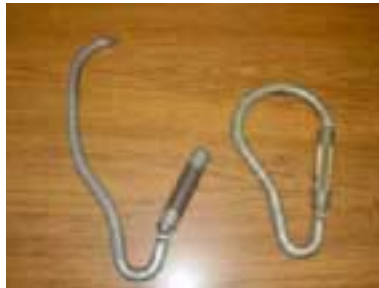
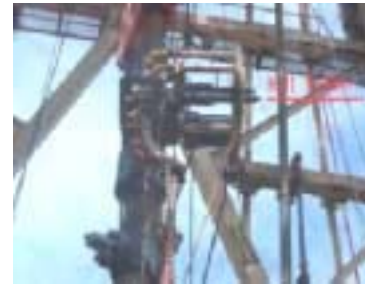
Un operador del piso estaba siendo levantado a la torre con una correa para levantamiento de personal para abrir la válvula y matar el pozo en el Cabezal de Flujo. Cuando intentaba instalar la manija de la válvula, la plataforma de perforación sufrió un marcado movimiento vertical causando que el gancho de seguridad (*Carabiner*) se enganchara en la manija de la válvula, y se estirara hasta romperse. Aunque falló una parte del ensamble primario del elevador, se evitó una lesión grave debido a que el hombre llevaba colocado (y fue salvado por) un dispositivo de protección secundaria contra caídas.

La manija de la válvula sobresalía más allá del armazón del ensamble y no fue reconocido como un peligro por el empleado involucrado y tampoco en el Análisis de Seguridad de las Tareas (JSA). Tampoco se tomó en consideración la magnitud del desplazamiento vertical.

- Revisar cualquier JSA relacionado para asegurar que incluya la posibilidad de que algo pueda quedarse enganchado o aprisionado mientras se levanta personal. El JSA debe también tomar en consideración la posibilidad de un movimiento vertical cuando se describen los riesgos potenciales.

- Para reducir la posibilidad de enganches o aprisionamientos, asegurar que se identifique el tamaño correcto para el gancho de seguridad (*Carabiner*) y que esta información conste en el JSA. (Independiente del tamaño, todos los *Carabiners* aprobados poseen capacidad mínima de carga de 5.000 libras, o 2.280 kg).

- Cuando no puede eliminarse el riesgo, desarrollar un método para evitar que el *Carabiner* o grillete pueda engancharse, como la simple acción de cubrirlo con una cinta.

- Asegurar que el JSA incluya el empleo de protección secundaria contra caídas que permita una distancia de caída mínima si falla la protección inicial.
