# Alerta de Seguridad

ALERTA 03 - 21

## MOVIMIENTO DE MATERIALES RESULTA EN CAÍDA DE UNA BOTELLA DE GAS

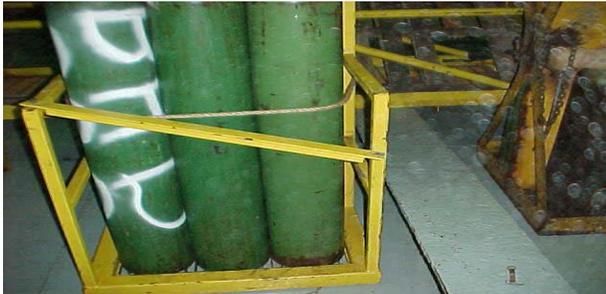
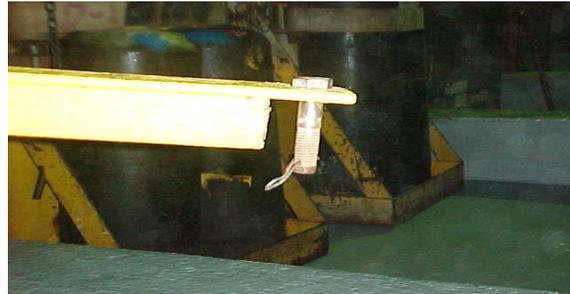
- Se aseguró el perno con un seguro tipo pata de ganso, el cual es inadecuado para esta aplicación.
- Falta de comunicación completa -- el señalero dejó su puesto antes de tiempo.

- Deben emplearse tuercas y arandelas para asegurar los pernos en lugar de seguros de tipo pata de ganso. Realizar una inspección de todas las jaulas con botellas en su equipo de plataforma para asegurar que no existan condiciones riesgosas.
- Modificar los Análisis de Seguridad de las Tareas (JSA) para operaciones con grúas de manera tal que se les recuerde a los señaleros que deben permanecer en comunicación con el Operador de la Grúa durante toda la operación de levantado.
