Alerta de Seguridad

De la Asociación Internacional de Contratistas de Perforación (IADC)

ALERTA 03 - 22

EMPLEO DE UNA SOGA Y CUBO PARA RECOGER MUESTRAS RESULTA EN UNA LESIÓN DE LA MANO

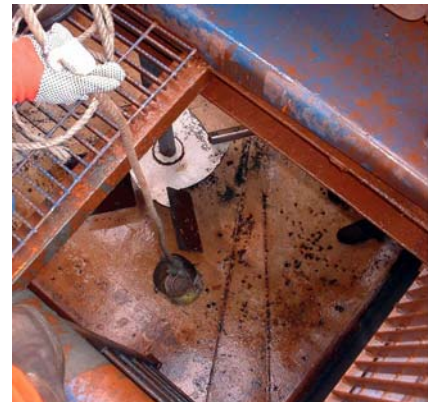
Durante una operación de cementación, la pasta aguada se mezcló en una Mezcladora por Lotes de 100 barriles de capacidad que tenía dos agitadores. El asistente del cementador empleó una sogá con un cubo atado para tomar una muestra de la pasta aguada en el tanque. El cubo / la sogá se enredó alrededor del eje de uno de los agitadores. El empleado logró soltar la sogá de su mano izquierda, pero la sogá se arrastró sobre su mano derecha, atravesando el guante y causándole una lesión en tres dedos y en la palma. Debido a la severidad de las lesiones, hubo que **amputarle** sus dedos meñique, anular y parte de su mano derecha.

La inspección anterior a la tarea no indicó la falta de una salida adecuada para la toma de muestras. Esto dio como resultado que se empleara una sogá y un cubo en lugar de obtener la muestra por medio de una salida para muestreo. Además, el agitador rotativo se encontraba muy cercano a la escotilla de acceso que se empleó como punto para la toma de la muestra. El interior de la mezcladora por lotes estaba oscuro y el empleado no podía ver el nivel del fluido ni la posición de la sogá y el cubo con respecto al agitador. El empleado no recibió una adecuada orientación sobre la operación de la mezcladora por lotes y no comprendía los riesgos involucrados en su tarea. Faltó tanto una adecuada supervisión como una evaluación adecuada de los riesgos. Se notó la ausencia de un proceso de identificación de riesgos en el sitio del equipo de perforación, en la base de operaciones y también en el momento de fabricarse este mezclador por lotes. Hubo también un incumplimiento en el procedimiento de la compañía que se refiere a Cierre Rotulado.

- **ELIMINÓ** la práctica de emplear una sogá para tomar muestras de cualquier recipiente con paletas o agitador.
- Instruyó a todas las unidades a que instalaran un punto de muestreo adecuado en todas las Mezcladoras por Lotes y/o recipientes.
- Si no fuera posible instalar un punto de muestreo, los agitadores deben apagarse y la muestra debe recuperarse empleando un cubo fijado a una pértiga.
- Debe implementarse el empleo obligatorio de las evaluaciones de riesgos y un Análisis de Seguridad de las Tareas (JSA) para todas las operaciones de cementación (incluyendo las tareas de rutina).

- Incorporar las lecciones aprendidas de este incidente en el paquete de entrenamiento sobre toma de conciencia de temas que involucran dedos y manos.
- Se solicitó un día de parada de actividades en toda la compañía para reforzar el empleo de herramientas y técnicas de identificación de riesgos.
- Compartir las lecciones aprendidas con todas las empresas que emplean tanques de mezcla con agitadores, es decir, DETENER la toma de muestras empleando la práctica de utilizar un cubo para sacar una muestra de una fosa con agitadores.
