Alerta de Seguridad

De la Asociación Internacional de Contratistas de Perforación (IADC)

ALERTA 03 - 26

BAJADA DE UN TRAMO CORTADO DE TUBERÍA DE REVESTIMIENTO RESULTA EN UNA FATALIDAD

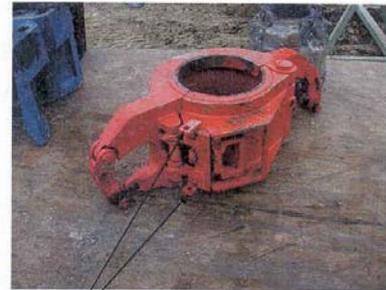
FOTO DEL ELEVADOR PERTENECIENTE A TERCEROS

Los elevadores de apertura lateral para 150 toneladas pertenecientes al sub-contratista estaban certificados pero no tenían puesto el Pasador de Seguridad de Traba de la Cerradura que provee el fabricante. El fabricante requiere el empleo de un pasador de seguridad para trabar la cerradura en todos los elevadores de apertura lateral para asegurar que el elevador esté correctamente cerrado y que no puede abrirse. Este incidente y la experiencia con incidentes anteriores involucrando este tipo de elevadores indican que este pasador de seguridad para la cerradura es crítico para asegurar que el elevador está correctamente cerrado y asegurado.

Note: The elevator has the tabs installed as per manufacturer's specification but the safety latch lock pin and safety chain had been removed.

Nota: Este elevador tenía las guías instaladas según los requerimientos del fabricante; pero se habían quitado la cadena de seguridad y el pasador de seguridad para traba de la cerradura.

- Antes de emplear el elevador para la operación, el supervisor deberá inspeccionar el elevador para asegurar que el pasador de seguridad para traba de la cerradura esté colocado en su lugar correspondiente.
- Se deberá comprobar las funciones del elevador para asegurar que la cerradura de la compuerta, el resorte y el pasador de seguridad para traba de la cerradura operan correctamente.
- La inspección puede incorporarse a la reunión de seguridad previa a la tarea antes de comenzar a trabajar.
- **Si el pasador de seguridad para traba de la cerradura no se encuentra instalado, no deberá utilizarse el elevador. El pasador de seguridad es el método secundario para asegurar que el elevador está correctamente cerrado.**
