Alerta de Seguridad

ALERTA 06 – 23

INCIDENTE CON MONTACARGAS – ROTURA DE PIERNA

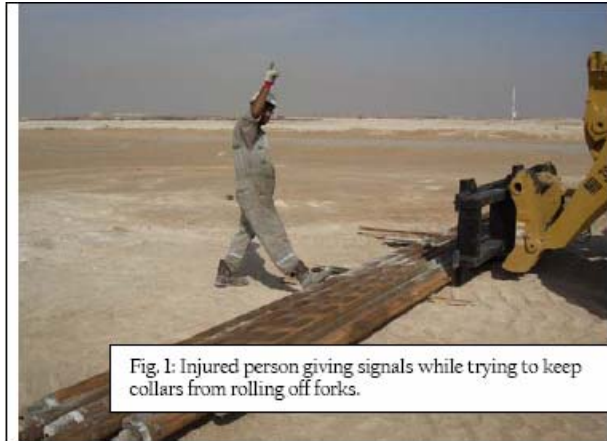
- Los cuellos de perforación estaban estibados sobre tablones de madera sobre el piso en lugar de utilizar soportes de estibado para tuberías (*racks*).
- La persona lesionada se paró delante del montacargas y utilizó su pie para detener los cuellos de perforación para evitar que se cayeran de las horquillas.
- El operador del montacargas operaba la máquina sin tener una buena visión de la persona lesionada que actuaba también como señalero.

Fig. 1: Injured person giving signals while trying to keep collars from rolling off forks.

- Nunca debe utilizarse el pie para detener objetos pesados en movimiento.
- Nunca debe pararse delante de una carga.
- Almacenar los cuellos de perforación en soportes para tuberías o en tablones del tamaño correcto ubicados sobre el piso.
- Siempre debe uno pararse donde el operador del montacargas pueda verlo.
- Llevar a cabo una adecuada evaluación de riesgos para operaciones con montacargas que están fuera de la rutina.
- Asegurarse de que se haya implementado un procedimiento para operaciones con montacargas y cuellos de perforación.
- Detener el trabajo cuando se sienta que falta seguridad o si ve a alguien que está haciendo algo inseguro.

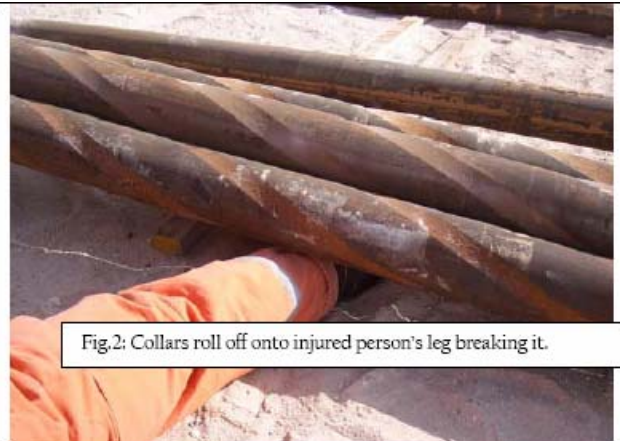
Se empleaba un montacargas para mover cuellos de perforación, alineándolos todos con las conexiones macho y hembra del mismo lado. Cuando el montacargas se desplazaba en reversa para reubicar los cuellos nuevamente en los tablones de madera, los collares rodaron lentamente hacia delante sobre las horquillas. La persona lesionada adelantó el pie derecho colocándolo sobre el primer cuello de perforación para detener el rodado hacia delante y evitar que se cayeran los cuellos de las horquillas. En el momento que dio la señal al operador del montacargas para que inclinara las horquillas hacia atrás (Fig. 1), su pie se resbaló del cuello de perforación. El cuello cayó de las horquillas justamente sobre su pie derecho (Fig. 2), causándole una fractura. La persona lesionada no podrá regresar al trabajo por un período de 3 a 6 meses.

Fig.2: Collars roll off onto injured person's leg breaking it.
