# Alerta De Seguridad

De la Asociación Internacional de Contratistas de Perforación

ALERTA 14 – 29

## FALLA DE CANASTO PARA PERSONAL – AMAGO GRAVE

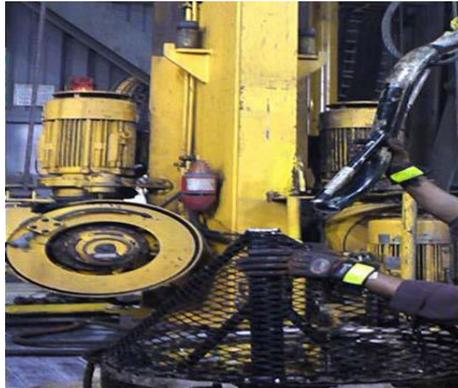
El Canasto Para Personal con el Tubo de Levantamiento Partido

El canasto para personal estaba diseñado como canasto liviano de aluminio para ser utilizado dentro de la torre y para transportar un solo pasajero. Tenía una Carga de Trabajo Segura de 400 libras y resistencia a la tracción de 4,000 libras. El malacate hidráulico de uso general empleado para levantar el canasto tenía certificación para levantamiento de personal pero tenía una capacidad de levantamiento de 14,000 libras, lo cual excedía la resistencia a la tracción del tubo de levantamiento del canasto.

Cuando el canasto se atascó en una obstrucción, el malacate aplicó una fuerza mayor a la que podía soportar el canasto y el canasto se separó parcialmente del tubo de levantamiento.

- Debe operarse con extrema precaución cuando se emplean canastos que poseen resistencia a la tracción inferior a la capacidad de elevación del malacate utilizado para levantarlos.

- El recorrido del canasto debe ser verificado para detectar obstrucciones que puedan hacer contacto con el canasto y el asistente debe estar ubicado de manera de tener una vista ininterrumpida del canasto y el pasajero en todo momento.

- Señales constantes y continuas de las manos deben ser el medio principal de comunicación. Si las señales de las manos se detienen, el operador del equipo de levantamiento debe detener inmediatamente el movimiento y no continuar hasta recibir una instrucción clara al respecto. Si se emplean comunicaciones mediante aparatos de radio, los comandos deben también ser continuos y el operador detendrá el movimiento de no oír comando alguno.

- En el análisis de riesgos que se lleve a cabo para toda operación de levantamiento de personal, debe considerarse el empleo de una protección contra caídas secundaria la cual estará fijada a un punto independiente del canasto para personal.
