Agitador de unidad de cementación amputa dedos Alerta 1-19

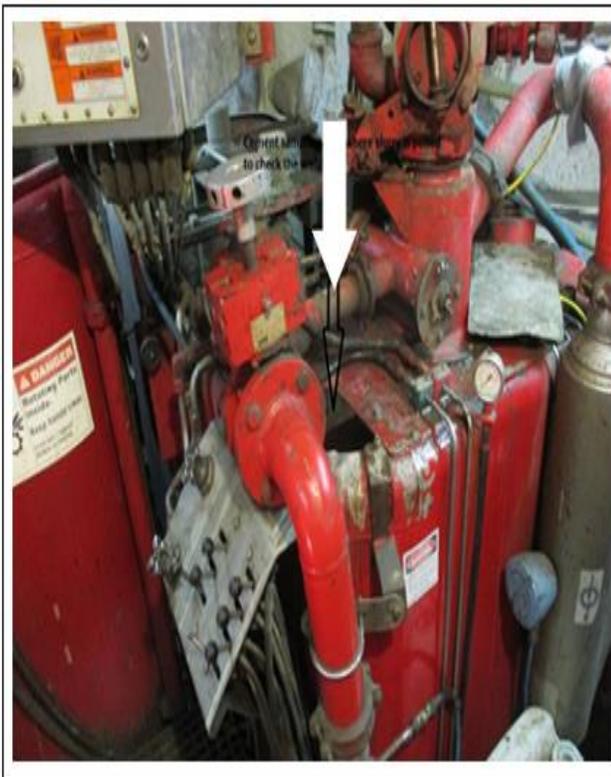
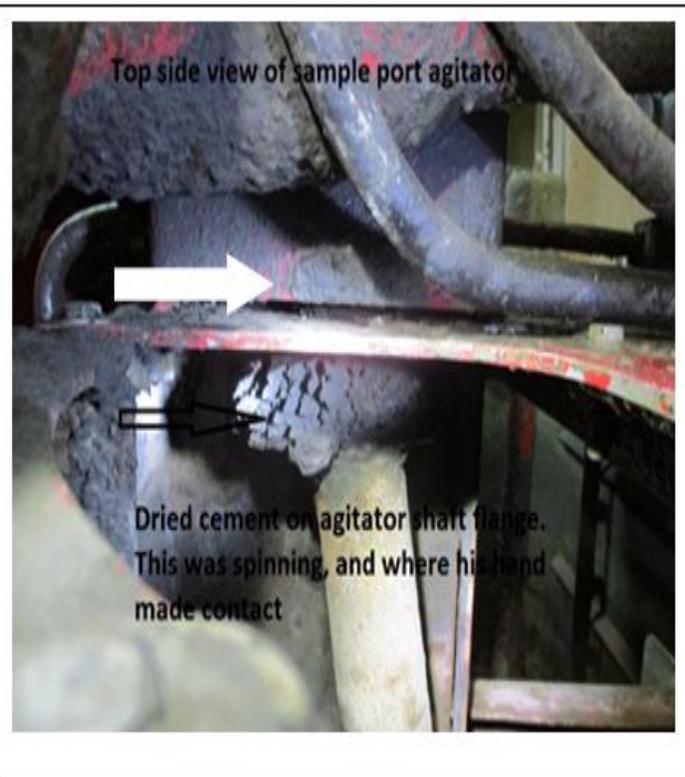
El Cementer y su Supervisor estaban lavando la unidad después de un trabajo de cementación (primera etapa). El Cementer tenía su mano en la salida de toma de muestras en el mini tanque de colada con el agitador en funcionamiento. El cemento seco en el flange del agitador superior cortó 3 dedos de la mano izquierda del Cementer. Investigación en curso.

Todas las personas en el taladro deben seguir la política de aislamiento de energía al trabajar en equipos
Los peligros asociados con el movimiento de equipos deben identificarse y documentarse durante una evaluación de riesgos previa al trabajo.
Se debe utilizar la autoridad para detener el trabajo (Stop Work Authority - SWA) o Pausa para la seguridad (Time Out for Safety - TOFS) cuando se identifique cualquier desviación de la evaluación de riesgos
Deben diseñarse e instalarse protecciones y cubiertas para evitar físicamente el contacto
