ALERTA DE SEGURIDAD

EMPLEADO GOLPEADO POR CABLE DE PERFORACION CUANDO EL SUJETADOR DEL CABLE (CULEBRA) SE SEPARO ALERT 1-20

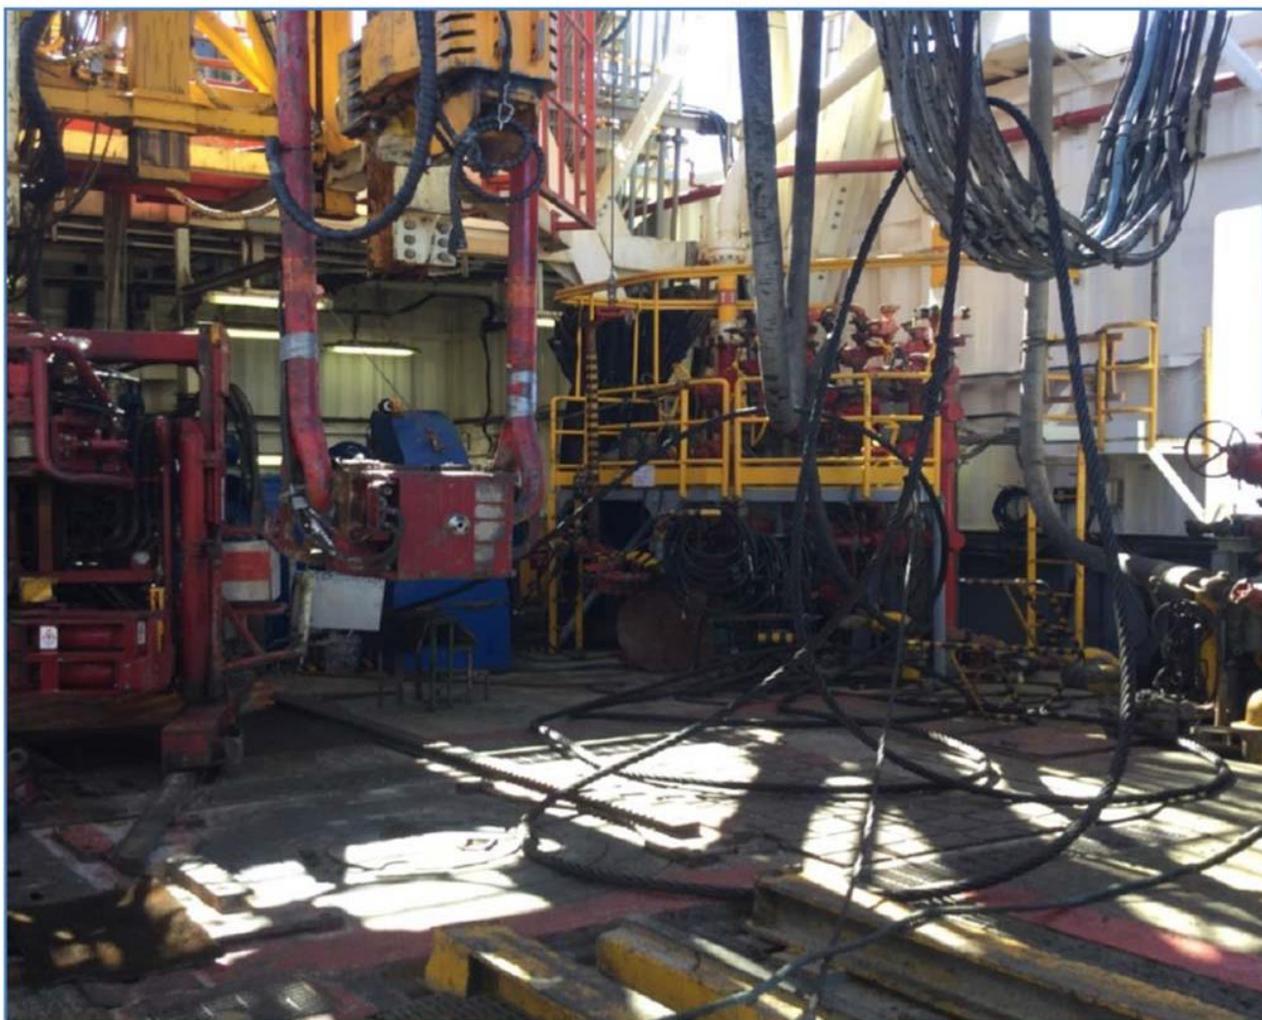
La cuadrilla de perforación estaba en proceso de cambiar la línea de perforación de 2" sobre el rig floor y cuando el Perforador estaba recobrando el malacate para remover el exceso de cable de perforación, el sujetador del cable (culebra) se soltó y la línea de perforación cayó al rig floor golpeando a un Boca de Pozo. El Boca de Pozo sufrió lesiones en sus costillas y espalda como resultado de ser golpeado por la línea de perforación.

Posición de la línea de perforación después de que el sujetador fallara

- Establecer que el uso de sujetadores de cable (culebras) con líneas de perforación requerirá una evaluación de riesgos y un Gerenciamiento de Cambio aprobado por un Vicepresidente.
- Investigar sobre el uso de alguna alternativa al actualmente aprobado sujetador de cables (serpiente) para todos los tamaños de cable usados.
- Los sujetadores de cable serán sacados de servicio después de un uso.
- El personal del rig floor será despejado mientras la línea de perforación está siendo jalada por el malacate o el carrete de cable.

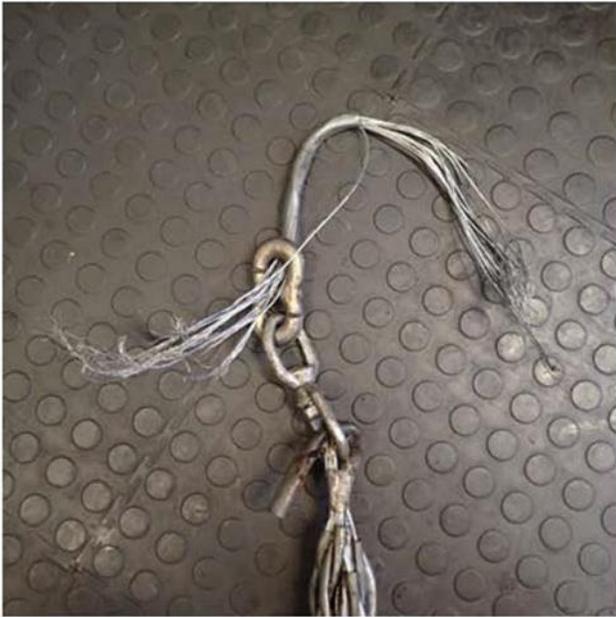
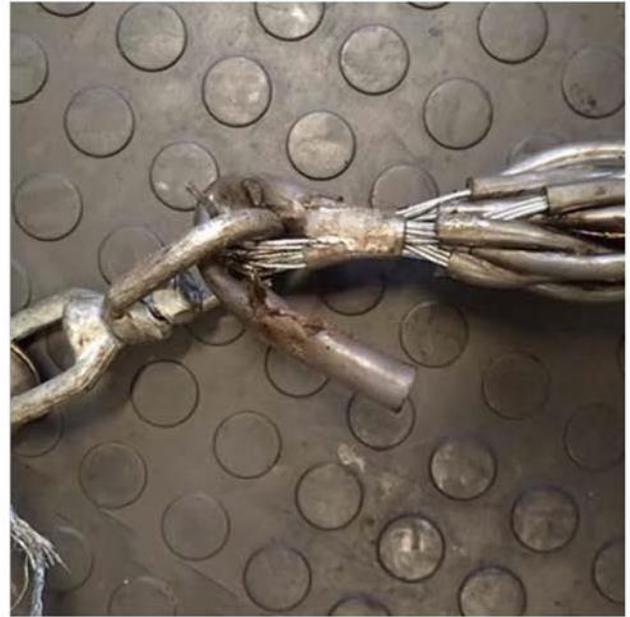
Componentes que fallaron en el sujetador del cable

- El sujetador de cable (culebra) estaba sobrecargada por encima de la tensión de rotura causando que falle y caiga al rig floor.
- El personal no estaba en un área que los proteja de la caída del cable de perforación
