# ALERTA DE SEGURIDAD

## LESION DE ESPALDA CAUSADA POR LEVANTAMIENTO DE ESLINGAS/CABLES ALERTA 2/20

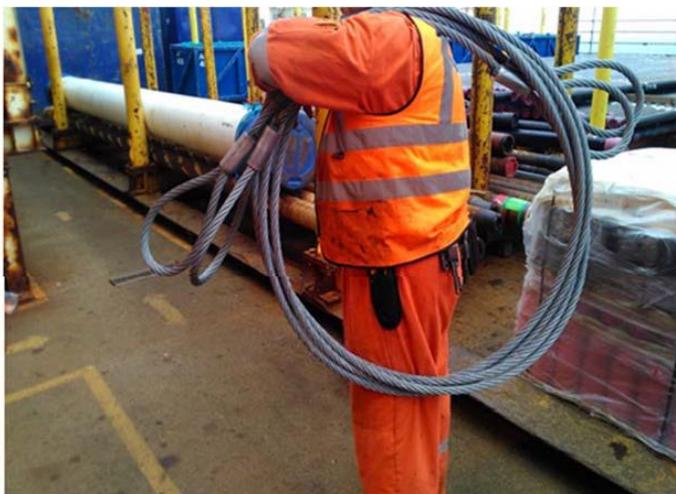
La tarea consistía en preparar el Heavy Weight de 4" para transferirlo desde el V-Door hasta la ruma de tubería. El capataz de cubierta pidió a un miembro de la cuadrilla que trajera 2 eslingas de transferencia desde el lado norte de la ruma de tubería hacia el fondo del V-Door. La persona lesionada (IP) levantó las dos eslingas, las colocó en su hombro derecho (mire la imagen a continuación) y procedió a caminar hacia la parte inferior del V-Door. Después de caminar aproximadamente 3-5 metros sintió un dolor agudo en su espalda y deslizó las eslingas de su hombro hacia la cubierta. El Capataz pidió a otro miembro de la cuadrilla que escoltara a la persona lesionada al médico. Después de una corta distancia, la persona lesionada tuvo que detenerse ya que tenía demasiado dolor para moverse más lejos. El equipo de respuesta a emergencias fue llamado para llevar a la persona lesionada hasta la enfermería en una camilla. La persona lesionada fue posteriormente evacuada.

- Las eslingas de transferencia normalmente usadas para la tarea no estaban disponibles
- Las eslingas más pesadas fueron las únicas disponibles al momento
- Nadie preguntó el peso de las eslingas.
- El peso real de las eslingas usadas en offshore no es conocido ni identificado en procedimientos o evaluaciones de riesgos

- Una campaña sobre el peso de las eslingas será desarrollada y comunicada
- Procedimientos y evaluaciones de riesgos serán actualizados para incluir el peso de las eslingas
- Los fabricantes serán contactados para discutir la viabilidad de que los pesos reales sean claramente marcados en las eslingas.
