# Alerta De Seguridad

De la Asociación Internacional de Contratistas de Perforación

ALERTA 13 – 01

## CAÍDA DESDE PUERTA EN “V” RESULTA EN AMAGO

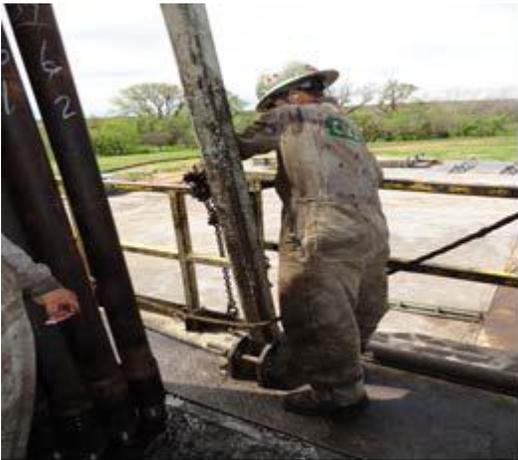
Posición del empleado lesionado antes de que se cayera y posición de la cadena de la polea de maniobras.

- Se revisó y/o actualizó todos los JSA para esta tarea particular y la información fue compartida con todos los equipos de perforación de la flota.
- Se les recordó a todos los miembros de las cuadrillas que la puerta en “V” no debe abrirse hasta estar listos para bajar algo o levantar algo hasta el piso de perforación. Se recordó también a los miembros de las cuadrillas que deben tomar un paso a la vez.
- Se les recordó a todos los miembros de las cuadrillas que deben permanecer en comunicación constante durante las tareas de este tipo.
- Informaron a todos los equipos de perforación que la polea de maniobras debe ser colgada debajo de la puerta en “V”. Esto permitiría que la puerta permaneciera cerrada hasta estar listos para abrirla.
- Se recordó a la cuadrilla sobre la necesidad de reconocer el potencial de todos los riesgos mientras llevan a cabo sus tareas.

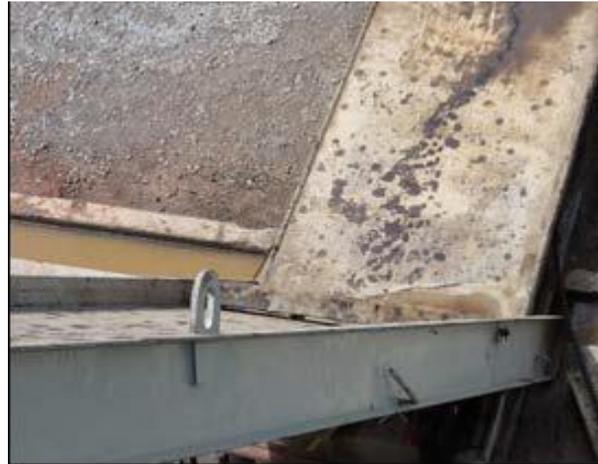
Posición del empleado después de la caída.
