Alerta De Seguridad

De la Asociación Internacional de Contratistas de Perforación

ALERTA 13-29

EXCESO DE CONFIANZA CON TAREA COMÚN RESULTA EN LESIÓN AL OPERADOR DE LA TORRE

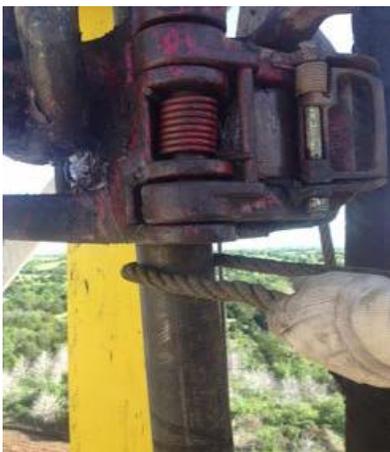
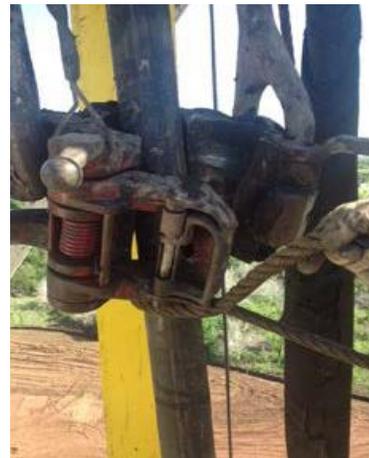
Se descubrió que la soga del Operador de la Torre se había atascado entre la manija con resorte de la cerradura de los elevadores y el cuerpo del mismo, razón por la cual la lingada no había despejado el camino del mando superior. En lugar de soltar la soga y correrse a un lugar seguro, el Operador de la Torre intentó liberar la soga dándole un tirón. En un instante, la lingada se liberó de su posición atrapada por debajo del mando superior y la energía acumulada en la curva de la tubería disparó inmediatamente la lingada hacia la plataforma de enganche y directamente al pasillo del lado alejado del perforador. Allí golpeó con fuerza al Operador de la Torre en el medio del torso y lo empujó hacia el pasamanos en la parte posterior de la plataforma. Debido al grado de sus lesiones, el empleado lesionado fue transportado a un centro médico.

- El Operador de la Torre había colocado la soga para jalar la lingada en un punto demasiado elevado (demasiado cercano a los elevadores) lo cual permitió que la soga quedara atrapada en el mecanismo de cierre de los elevadores y evitó que el Operador de la Torre pudiera despejar la lingada del camino de los elevadores.

- La compañía sugirió una práctica recomendada para todos los Operadores de la Torre, para que mantengan la soga por debajo de la cintura. Esta práctica se enfatizará mediante distribución y repaso de este reporte y una instrucción en el sitio, y a manera de seguimiento, se llevará a cabo por la dirección de los equipos de perforación y los Superintendentes de Perforación.

- Si por cualquier motivo el Operador de la Torre no pudiera asegurar la lingada, debe soltar inmediatamente la soga y alejarse del peligro colocando ambos pies en la plataforma de enganche. Esta práctica recomendada se enfatizará mediante distribución y repaso de este reporte y una instrucción en el sitio, y a manera de seguimiento, se llevará a cabo por la dirección de los equipos de perforación y los Superintendentes de Perforación.
