Alerta De Seguridad

De la Asociación Internacional de Contratistas de Perforación

ALERTA 15 – 10

FATALIDAD EN EL PISO DE PERFORACIÓN

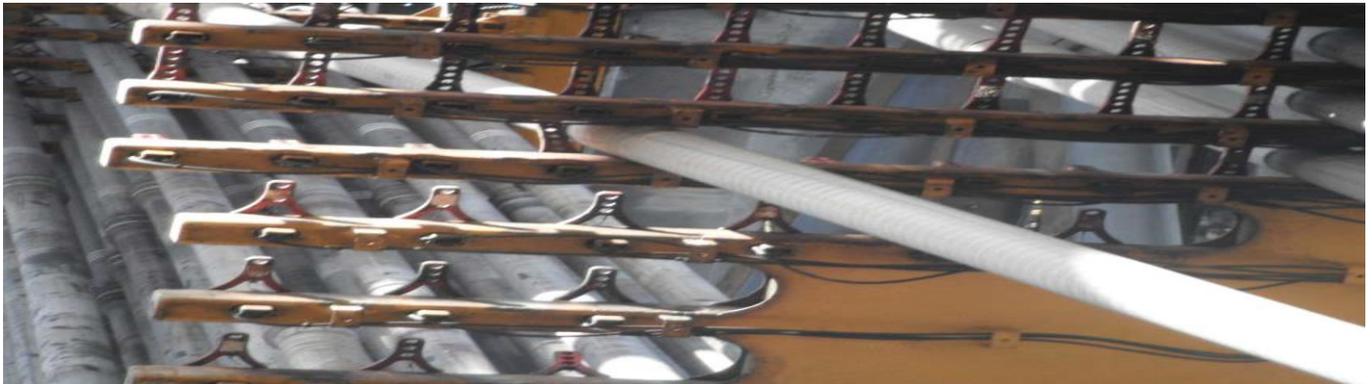
La cuadrilla de perforación estaba corriendo una sarta de tubería de revestimiento de 36 pulgadas utilizando una sarta de instalación de 6-5/8 pulgadas. Se acababa de correr 31 lingadas de la tubería de instalación de 6-5/8 pulgadas sin problema alguno. El manejador hidráulico de tuberías (hydraracker, o HR) estaba en posición y enganchado a la lingada número 32. Luego de recibir confirmación verbal por parte del observador que los dedos fijadores estaban abiertos, el operador del HR comenzó a retirar la lingada 32 de la plataforma del enganchador ("finger board"). La lingada comenzó a desplazarse hacia el HR, pero quedó bloqueada por un dedo fijador en la plataforma inferior. Ver fotografía más abajo. El operador del HR continuó acercando los brazos de la máquina. Con los tres brazos del HR en posición retraída y la lingada aún sujeta firmemente por detrás de la traba del dedo, comenzó a acumularse energía en la lingada. La energía quedó liberada repentinamente cuando los cerrojos del brazo inferior del HR no pudieron ya soportar los esfuerzos, permitiendo que la lingada diera un culatazo hacia el área apartada del piso de perforación golpeando a la persona lesionada quien trabajaba en la operación y que no se había enterado que se hallaba en la línea de fuego. Ver el diagrama de más abajo. Su lesión fue inmediata y fatal.

Todos los Equipos de Perforación deben repasar este alerta con los miembros de la cuadrilla en las reuniones anteriores al comienzo del turno y durante las reuniones de seguridad semanales y deben incluir discusiones sobre el tema de línea de fuego y los riesgos asociados (especialmente en cuanto a la liberación de energía almacenada).

Todos los Equipos de Perforación deben verificar que cuando se llevan a cabo operaciones similares, la apertura y cierre de los dedos de la plataforma está siendo observada y comunicada, desde una posición que evita la exposición a la línea de fuego en el caso de una liberación de energía almacenada o de un equipo en movimiento.
