# Alerta de Seguridad

De la Asociación Internacional de Contratistas de Perforación (IADC)

ALERTA 06 – 01

## UNIÓN TIPO MARTILLO NO HERMANADA RESULTA EN FATALIDAD

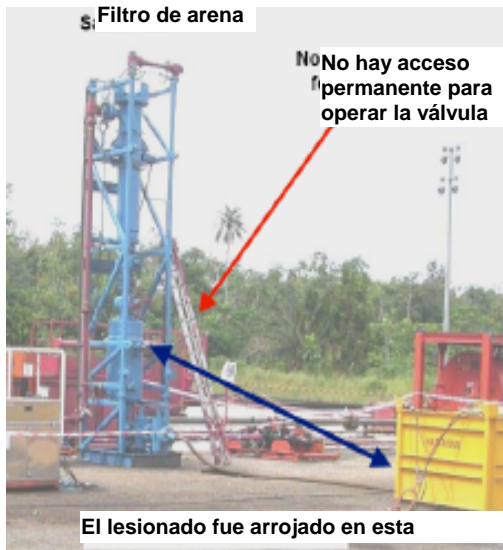
Un trabajador que operaba una válvula de filtrado de arena en un arreglo provisorio para pruebas en un pozo sufrió múltiples lesiones causadas por el impacto de una unión de tipo martillo hembra, la cual se aflojó inadvertidamente de una tubería de salida lateral, mientras se llevaba a cabo la prueba del pozo. El trabajador fue arrojado 19 pies (5,8 metros) del equipo de filtrado de arena. Fue evacuado a una clínica regional donde se le practicó cirugía de emergencia. Al poco tiempo falleció en la clínica.

Había obtenido un PTW (Permiso Para el Trabajo), y se había llevado a cabo la charla sobre el trabajo y una reunión de seguridad con el Personal del Equipo de Perforación y el jefe del equipo de personal de Operaciones en la Planta de Gas. De allí se dirigió a abrir las conexiones entre el pozo y las instalaciones de pruebas para el pozo. Con el fin de obtener una muestra de arena mientras se producía el pozo y mientras se trabajaba en la prueba, la Persona Lesionada se subió al equipo del filtro de arena, y se paró sobre la rueda de la válvula de descarga para poder operar las válvulas del medio. La parte inferior de su abdomen daba hacia la tubería de salida lateral (ver la fotografía). La unión de tipo martillo hembra se aflojó de la tubería lateral y le golpeó en el abdomen inferior.
