Alerta de Seguridad

De la Asociación Internacional de Contratistas de Perforación (IADC)

ALERTA 05 - 11

CAÍDA / ORIFICIO ABIERTO, INCIDENTE CON PÉRDIDA DE TIEMPO (LTI)

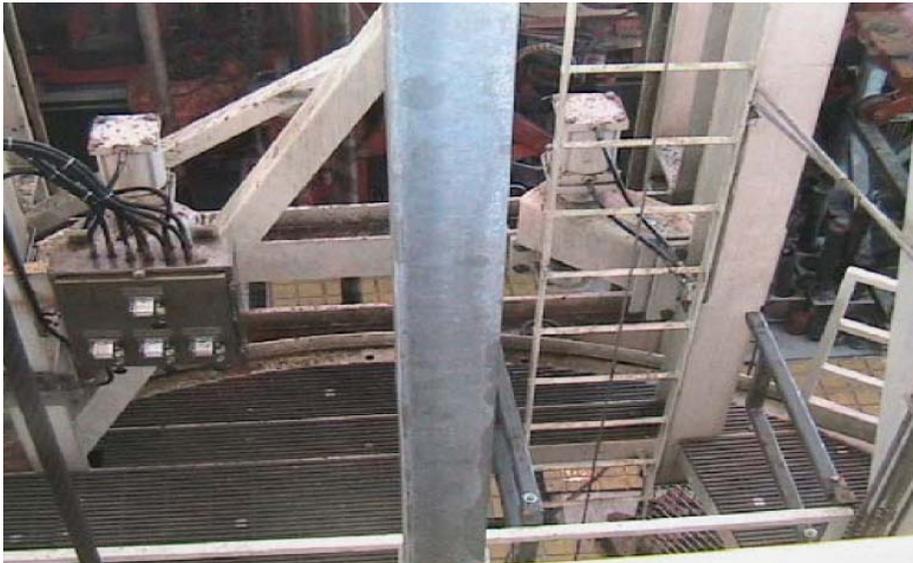
El jefe de la cuadrilla de perforadores del turno de noche subió por una escalera fija al piso de perforación hasta la pasarela del sistema de mando superior (TDS), ubicado sobre el malacate, para inspeccionar el TDS. Dio un paso hacia atrás en la apertura de acceso a la escalera (orificio abierto) y cayó aproximadamente 5 metros (aproximadamente 16 pies) hasta el piso de perforación por debajo. La caída resultó en una fractura del brazo izquierdo y varios cortes y raspones.

- La apertura de la escalera que daba acceso a la pasarela no tenía una escotilla para asegurar el orificio abierto y no habían barreras de protección para evitar una caída a través de este orificio. (No había señalización para indicar el potencial de una caída).

- La persona lesionada eligió no utilizar un arnés de cuerpo completo y no utilizó ningún tipo de protección contra caídas aún considerando que la escalera fija tenía ya instalado un sistema de seguridad para escaleras que incluía un sistema para evitar caídas.

Como resultado de este incidente, se han implementado acciones correctivas inmediatas para evitar que se repita. Lamentablemente esto es nuevamente sólo una medida reactiva para un incidente que nunca debería haber ocurrido en primer lugar. Debemos ser **preactivos** y **manejar nuestra seguridad** de manera efectiva empleando el adiestramiento y las herramientas para seguridad que tenemos disponibles. Es evidente que el resultado podría haber sido mucho más trágico y la lección a aprenderse es clara. No deben tomarse atajos y debe recordarse que no importa cuán sencilla o simple puede parecer una tarea, si no se toman en cuenta las consecuencias y no se elimina el riesgo obvio, no podemos esperar poder controlar los resultados.
