Alerta de Seguridad

ALERTA 06 – 37

CUÑAS QUE CAEN RESULTAN EN LTI CON LESIÓN DEL PIE

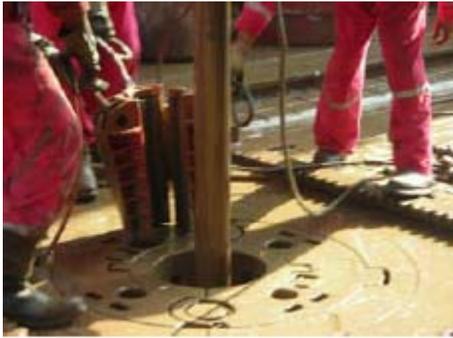
La tubería tenía uniones que sobresalían con un perfil cuadrado, los cuales ocasionalmente se enganchaban en las cuñas automáticas, levantándolas fuera de la mesa rotatoria. Por este motivo se decidió utilizar un juego de cuñas manuales.

La tarea asignada a la persona lesionada era asentar y retirar las cuñas, y asegurar que el cable del elevador se mantenía alejado de la tubería mientras se extraía la misma hasta la siguiente unión. La Figura 1 más arriba muestra como el cable del elevador puede fácilmente engancharse en las manijas de las cuñas. La Figura 2 indica la posición de la persona lesionada con su espalda a la mesa rotatoria y ocupada atendiendo el cable del elevador. La persona lesionada no se percató del peligro inminente.

ACCIÓN CORRECTIVA – Para resolver este incidente, esta compañía instruyó al personal de los equipos de perforación en lo siguiente:

Hacer hincapié en la Modificación del Comportamiento mediante el empleo de los PTW, JSA y Herramientas Básicas de Seguridad. Los JSA, revisados en todas las reuniones previas a las tareas, deben modificarse según sea necesario en el caso de haber cambios, y deben ser repasados por las cuadrillas de los turnos subsiguientes. Todo el personal debe estar familiarizado en el lenguaje y el proceso de evolución de riesgos.

Los supervisores deben proveer información de forma regular a las cuadrillas e involucrarlas en el proceso de la tarea o trabajo. Esto se requiere frecuentemente para enfocar la atención en la confianza excesiva y en la tendencia a ignorar los riesgos y consecuentemente a tomar más riesgos. La supervisión efectiva no se limita solamente al acto de presencia. Los supervisores deben asegurar constantemente que todo su personal y las áreas de trabajo son seguras mediante el monitoreo detallado, el ofrecimiento de apoyo, e la intervención cuando es necesario. No es suficiente solamente criticar cuando algo parece que está mal o sale mal, sino que deberán proveerse soluciones y deberán tomarse medidas correctivas.

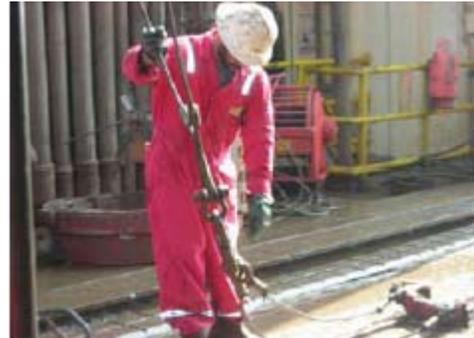
Figura 2

Las pruebas del pozo se habían terminado y la operación en curso era la extracción del pozo de la tubería de producción de 4-1/2 pulgadas (11,4 cm.), en tramos simples. El equipo había estado extrayendo tubería durante más de 12 horas (6 horas en el turno de la persona lesionada y 6 en el turno anterior). Un cable de los elevadores para Araña / Tubería Simple se enganchó en las manijas de las cuñas causando que se cayeran hacia un costado, golpeando a la persona lesionada en la parte superior del pie, por detrás de la punta de acero de su botín de seguridad. Se halló una fractura en la parte superior de su pie derecho, lo cual resultó en un LTI (Incidente con Pérdida de Tiempo).
