# Alerta de Seguridad

ALERTA 12 – 23

### VÁLVULA DE BOLA QUE EXPLOTA RESULTA EN AMAGO DE INCIDENTE

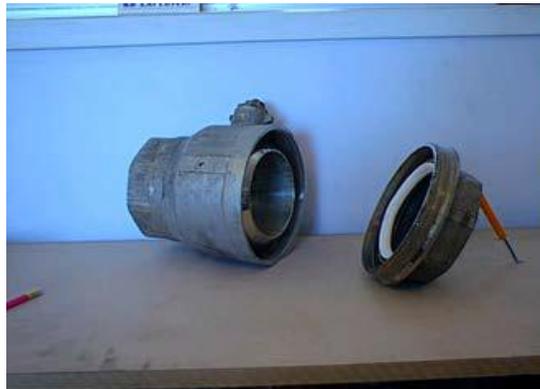
Se instruyó al soldador de un equipo de perforación para que cortara un accesorio de manguera de acero dulce de una válvula de bola de bronce de 4 pulgadas (10 cm). Trabajando en su banco con un permiso para trabajo en caliente, el soldador empleó un soplete de oxi-acetileno para cortar el accesorio de acero dulce cerca del extremo roscado de la válvula. Luego de terminar el trabajo, el soldador giró para guardar su soplete. En este instante ocurrió una fuerte explosión y una sección corta con rosca de la válvula, la más cercana al accesorio cortado, salió volando a través del sitio y golpeó el suelo, haciendo un pequeño cráter a aproximadamente 26 pies (8 metros) del banco. La sección roscada rebotó y voló otros 39 pies (12 metros), golpeando y dejando una mella en un contenedor de acero.

- La válvula no había sido desarmada antes de cortar el accesorio para separarlos. Como la válvula se hallaba en la posición abierta, el sello de la válvula aseguró que el espacio vacío entre la bola y el cuerpo estaba completamente cerrado.
- Esta válvula había estado en servicio en una línea de agua; por lo tanto, se supone que el fluido que se hallaba dentro del espacio sellado entre la bola y el cuerpo se convirtió en vapor debido al calor del soplete.
- El calor aplicado también hizo que se expandiera el cuerpo de la válvula. La presión acumulada del vapor, junto con la expansión del cuerpo de la válvula, resultaron en la explosión que hizo volar la pequeña parte de la válvula cruzando el sitio.

- Instruyó a todos los soldadores de los equipos de perforación que las válvulas deben ser desarmadas antes de realizar un trabajo en caliente.
