Alerta de Seguridad

ALERTA 08- 42

OBJETO CAÍDO – KELLY SE DESCONECTA DEL GANCHO

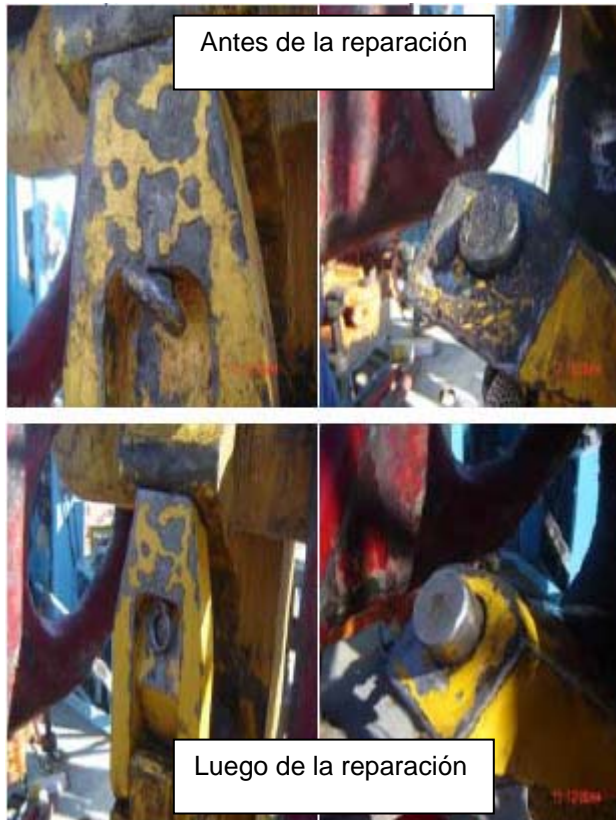
Durante la perforación del pozo superficial (12-1/4 pulgadas, ó 31,1 cm.) el perforador hizo una conexión y comenzó a escariar la perforación hasta el fondo. Debido a condiciones muy ajustadas en el pozo, el haz de perforación se detuvo dos pies (0,6 metros) antes de que los bujes pudieran asentarse en la mesa rotatoria. El perforador recibió instrucciones directamente del representante de la compañía para que operara el rotor *kelly* para superar la resistencia en el pozo, y el haz de perforación avanzó hacia abajo en una distancia de medio pie (15,2 cm.). El perforador recibió instrucciones adicionales del representante de la compañía para que moviera el haz de perforación hacia arriba y hacia abajo. Durante el proceso de mover el haz hacia abajo, el haz alcanzó una obstrucción, pero el perforador no se dio cuenta. Como resultado de esto, el haz rebotó y la unión giratoria (*swivel*) golpeó al gancho, haciendo que el cerrojo se abriera y que se cayera el *kelly* al piso de perforación. El resultado final fue daños al *kelly*, al pasamanos del piso de perforación, a la escalera del mástil y a la consola del perforador.

- El equipo de perforación estaba equipado con una unión giratoria de 220 toneladas en lugar de una unidad de 150 toneladas. Debido a esto, el estribo es de mayor tamaño y no se puede acomodar en el gancho. El estribo más grande dificulta cerrar el gancho sin hacer un esfuerzo. Esta incompatibilidad no fue evaluada por los ingenieros ni por la cuadrilla del equipo de perforación. Hubo falla al no seguir los procedimientos de Gestión de Cambios (MOC, por sus siglas del inglés *Management of Change*).

- El malacate neumático estaba conectado a una línea auxiliar utilizada para cerrar el cerrojo del gancho. Esto resultó en que se doblara el pasador del cerrojo, evitando que dicho pasador encajara correctamente en su lugar. (Desvío de procedimientos estándar).

- El perforador no estaba prestando atención al peso en el gancho (el indicador de peso), de manera que el golpe en la obstrucción hizo que rebotara el *kelly*.

- La unión giratoria fue reemplazada por una unión que cabe en la apertura del gancho. Se reemplazó también el *kelly*.
- Se reparó el cerrojo del gancho y se inspeccionó el pasador.
- Los supervisores del equipo de perforación recibieron instrucciones de que cualquier cambio en el equipo debe ser acompañado por una evaluación de los riesgos con el fin de identificar los peligros y sus consecuencias. *Referirse al manual de la compañía sobre procedimientos e instrucciones: "Control y Desarrollo de Diseño" ("Design Control and Development")*.
