Alerta de Seguridad

ALERTA 10 – 13

FALLA AL NO ASEGURAR ESLINGA RESULTA EN OBJETO CAIDO

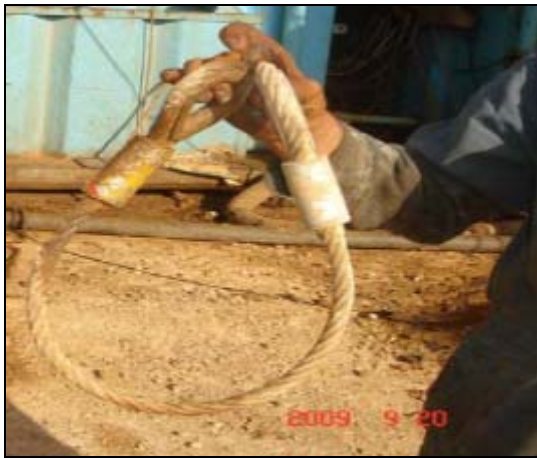
El equipo de perforación había instalado tubería de perforación de 5 pulgadas (12,7 cm) en el pozo y el perforador lavaba el último tramo de la tubería. Durante este proceso, cayó una eslinga de cable de acero desde la altura de la plataforma de la torre hasta el piso de perforación (aproximadamente 26 metros u 85 pies). La eslinga se había utilizado para atar una polea de maniobra al pasamanos de la plataforma de la torre, y al parecer el operador de la torre decidió desmontar la polea de maniobra pero no aseguró la eslinga a la torre o a la polea de maniobras. Esto permitió que la eslinga de cable de acero cayera al piso de perforación.

Eslinga de cable de acero que cayó al piso de perforación.

- Colocación inadecuada: La polea de maniobras estaba anclada con una eslinga de cable de acero al pasamanos de la plataforma de la torre; este no es un punto designado para este tipo de anclaje.
- Falta de percepción de seguridad por parte del operador de la torre que dejó la eslinga de cable de acero sin asegurar y suelto sobre la plataforma de la torre luego de quitar la polea de maniobras. Esta fue la causa del objeto caído.

- Instruyó al personal de los equipos de perforación para que aseguren correctamente las poleas de maniobra en el punto de anclaje designado en la plataforma de la torre.
- Se preparó una lista de verificación de objetos que pueden caerse para todos los objetos en la torre.
- Instruyó al personal de los equipos de perforación para que revisen esta lista de verificación en forma regular.
- Llevó a cabo una campaña para que los empleados tomen mayor conciencia sobre objetos/caídas.

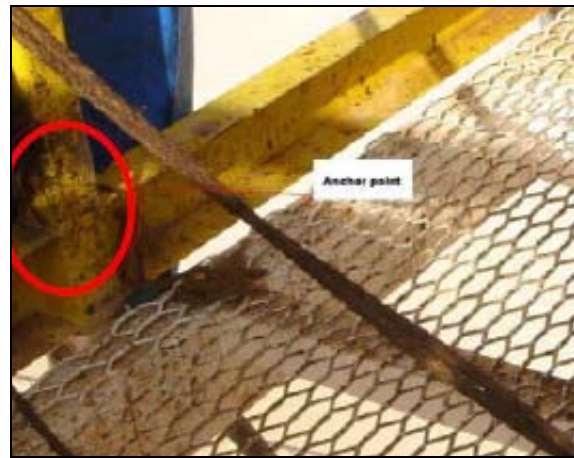
Punto de fijación en el pasamanos.
Punto de anclaje.
