Alerta de Seguridad

De la Asociación Internacional de Contratistas de Perforación (IADC)

ALERTA 04 - 14

INCUMPLIMIENTO DEL PROCEDIMIENTO DE CIERRE ROTULADO RESULTA EN LESIÓN

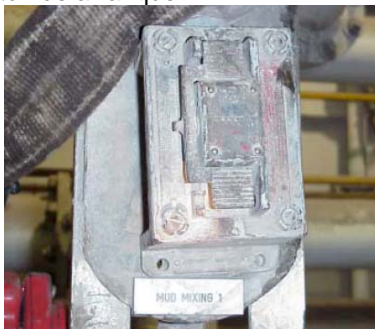
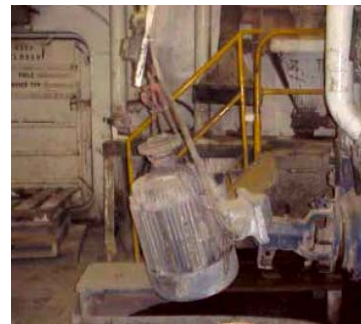
Se inició un trabajo sobre una bomba mezcladora de lodo que requería su desconexión y desmontaje, sin completar el Permiso de Trabajo, el procedimiento Cierre/Rotulado/Prueba y sin revisar el Análisis de Seguridad de las Tareas (JSA). Durante el alcance del trabajo, se pidió a un Mecánico que pasaba que ayudara operando la cadena elevadora, jalando de la cadena de control para levantar el motor. Mientras jalaba de la cadena, se cree que el extremo suelto de la cadena tocó el interruptor de arranque de la bomba eléctrica. El interruptor se hallaba a aproximadamente tres pies (1 metro) por arriba del motor y en línea directa con el ensamble de cadena elevadora. (Ver fotografías adjuntadas). El motor de 100 caballos recibió energía y esto causó que se perdiera el control del mismo. Se columpió hacia fuera y luego hacia arriba, golpeando al mecánico que fue seriamente lesionado, recibiendo una fractura en la parte superior del brazo y contusiones severas en el lado del cuerpo, cuello y cara.

- No hubo planificación anterior a la tarea.
- No hubo Permiso de Trabajo.
- No hubo Cierre, Rotulado y Prueba.
- No se realizó un Análisis de Seguridad de las Tareas.

- Entrenamiento de Repaso sobre Permisos de Trabajo, Cierre/Rotulado/Prueba y JSAs.
- Revisar el JSA para esta tarea aumentando el detalle de manera de eliminar estos riesgos e incluir los procedimientos de Cierre.
- Recomendar la fabricación de un armazón especial para eliminar el contacto de las cadenas de elevación con las tuberías.
- Instalar carteles de seguridad en todos los equipos que pueden ser operados por control remoto o que pueden arrancar automáticamente.
- Recomendar la evaluación de un interruptor eléctrico de un tipo diferente y que posea un protector sobre el botón de arranque.
