Alerta de Seguridad

De la Asociación Internacional de Contratistas de Perforación (IADC)

ALERTA 10 – 07

SOLDADURA DE TANQUE - INCIDENTE CON ELEVADO POTENCIAL

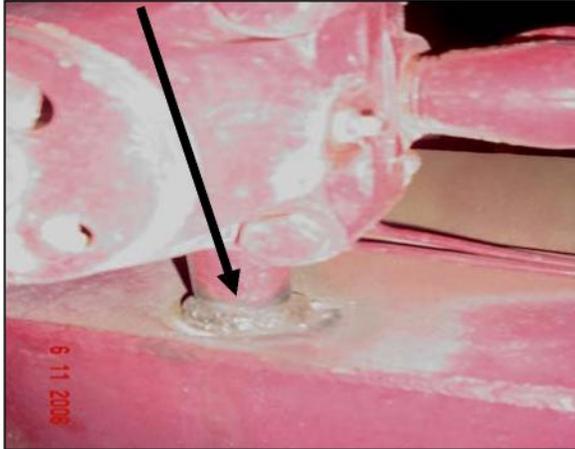
El tanque de suministro para el acumulador del equipo de perforación requería de mantenimiento que incluía un trabajo de soldadura en el tanque y en la tubería. El mecánico de mayor antigüedad en el sitio de perforación pasaba a pie cerca de la zona del trabajo, y notó que se estaba soldando el tanque. La operación fue detenida inmediatamente por el mecánico cuando éste notó que existía el potencial de una atmósfera explosiva. El tanque mismo no había sido purgado. La tapa del tanque todavía se hallaba en su lugar y asegurada al tanque. El tanque no se había vaciado de su contenido y no se había limpiado previamente al trabajo de soldadura. El soldador no tenía conocimiento del contenido del tanque. No se estaba utilizando un sistema definido de guardia para prevención de incendios. No existía un extinguidor de incendios ni una manguera de alta presión en las inmediaciones del trabajo tal como lo exigen la política y el procedimiento de Permiso para el Trabajo. Aunque se había emitido el correspondiente Permiso para el Trabajo, el personal correcto no estuvo involucrado. El documento se había llenado incorrectamente y los detalles no se habían completado tal como se requiere, incluyendo la lista de verificación previa al trabajo. La guardia para prevención de incendios que se había designado para este trabajo de mantenimiento se había involucrado en otras obligaciones en la oficina del lugar de perforación. No se había confirmado tampoco una guardia de reemplazo.

Zona de la soldadura.

- Entrenamiento para todo el personal en el lugar de perforación sobre la comprensión y utilización del sistema de Permiso para el Trabajo.
- Entrenamiento para el personal directamente involucrado en futuros y potenciales servicios de guardia para prevención de incendios.

- Verificación de las calificaciones de todos los soldadores en el lugar de perforación y de su comprensión de los procedimientos de mantenimiento y trabajos que involucran recipientes de alta presión y líquidos o gases inflamables y el potencial para una explosión.

- Verificación anterior al trabajo por parte del Gerente responsable en el lugar de perforación antes de y a continuación de firmar el Sistema de Permiso para el Trabajo.

- El personal de mayor antigüedad en el lugar de trabajo debe comunicar las responsabilidades de los empleados en cuanto al servicio de guardia de prevención de incendios y el monitoreo y cumplimiento de las normas para entrada en espacios reducidos.
