Alerta De Seguridad

ALERTA 13– 24

PELIGRO NO RECONOCIDO RESULTA EN LACERACIÓN DE PIERNA

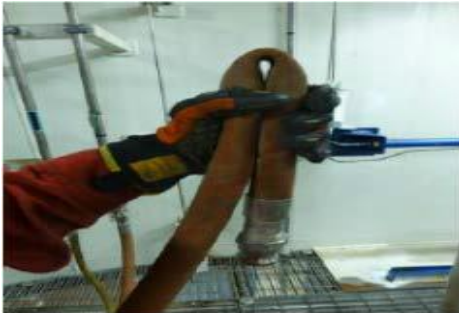
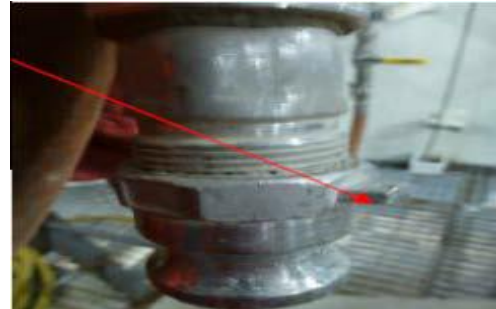
Un operador de la torre recibió orden de vaciar el tanque de agua salada del equipo de perforación. Antes de comenzar la tarea, el operador de la torre planeó el trabajo, asegurándose disponer del permiso de trabajo y completar un análisis de seguridad de la tarea. El equipo que utilizaría incluía una manguera para agua de 1 pulgada (2.5 cm) y una bomba tipo “jockey”. Cuando el tanque de agua salada se vació, el operador de la torre decidió lavar la manguera y la bomba utilizando la misma manguera de 1 pulgada (2.5 cm). Conectó la manguera a la salida de la bomba y la presurizó. Para evitar derramar el agua salada, el operador estranguló la manguera (Fotografía Nro. 1). La distancia desde la salida de la bomba hasta la caseta de la bomba era de aproximadamente 10 metros (33 pies). La presión de la bomba aumentó en la manguera resultando en que la manguera se le escapó de la mano. La manguera dio un latigazo descontrolado y golpeó al operador de la torre en la pierna. El operador continuó trabajando hasta completar su turno y no fue hasta después del turno que se dio cuenta que la boquilla de la manguera le había causado una cortadura en la pierna.

La flecha indica qué parte de la manguera golpeó a la persona lesionada en la pierna.

- Identificación de riesgos y planificación inadecuadas
- Falta de empleo o disponibilidad de las ayudas y herramientas necesarias

- El Gerente de Instalación Costa Afuera (OIM) ordenó una parada general con la cuadrilla de la plataforma de perforación para repasar el incidente y las acciones correctivas.
- La compañía ordenó a todos los jefes de departamento que eligieran, a diario, una tarea al azar, y que ordenaran a su vez una parada general y que utilizaran técnicas de reconocimiento de riesgos para identificar que todas las precauciones de seguridad estaban implementadas.
- La compañía instruyó a todos los gerentes de los equipos de perforación para que incluyeran estas paradas por incidentes de seguridad en las reuniones internas de seguridad.
